木-钢复合楼板托梁体系耐火试验研究

摘要 目的 提出一种新型的木-钢复合楼板托梁体系,研究在相同持荷水平和相同火荷载条件下木-钢复合楼板托梁体系的耐火性能。**方法** 参照实际木楼,在平炉上布置左右2组不同楼板托梁体系,在相同持荷水平和相同火荷载条件下进行受火对比试验。**结果** 传统楼板托梁体系在试验时间到达1 h16 min后发生坍塌,而复合楼板托梁体系直到试验结束也未坍塌,只是底部木板烧坏、格栅部分烧毁、顶部局部烧穿和托梁出现较大挠度。**结论** 木-钢复合楼板托梁体系相较于传统楼板托梁体系的耐火时间有大幅度提升,在试验结束后,楼板仍然具有整体性和一定承载能力。

Experimental Study on Fire Resistance of Wood-steel Composite Floor Joist System

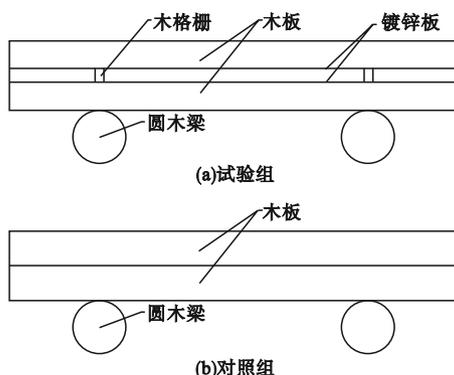
图1 整体立体简图

Fig. 1 The section sketch of composite

为提高木楼板耐火极限,笔者提出一种新型梁板构造,在木梁外包镀锌板与木楼板内夹镀锌板组合新型复合梁板,即木-钢-格栅复合楼板托梁体系。为与传统木楼板托梁体系性能比较,分别设计了试验组和对照组两组试件进行对比试验研究,构件的剖面设计如图1所示。

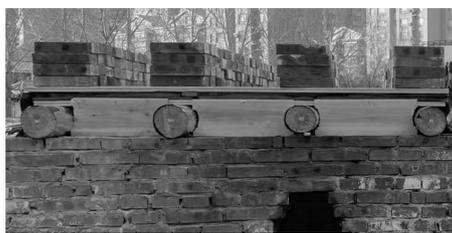
试验组的单块木板长×宽为2 000 mm×200 mm、厚26 mm,把单块木板边缘开成榫槽,然后两两插接,进而拼成整个楼板。薄钢板规格为2 000 mm×2 800 mm×0.2 mm,格栅木截面为40 mm×50 mm、间隔为650 mm。楼板下布置直径为120 mm的包裹镀锌板的圆形托梁,间距为650 mm,镀锌板搭接处重叠30 mm,结构形式如图2所示。

图2 复合楼板及复合托梁

Fig. 2 The composite floor and joists

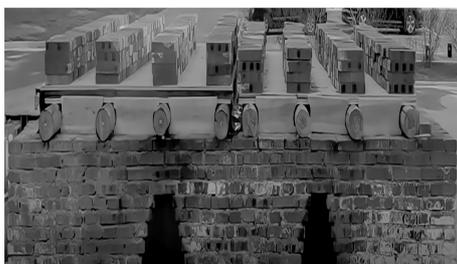
对照组构件的尺寸和拼接方式与试验组相同,区别在于未添加镀锌板和板内木龙骨。在两组楼板上沿木梁方向均放置四组4层红砖模拟真实村镇建筑荷载,两组楼板上预加荷载均为 8.3 kN,整体构件全貌如图 3 所示。

图3 整体布置图

Fig. 3 The overall layout drawing

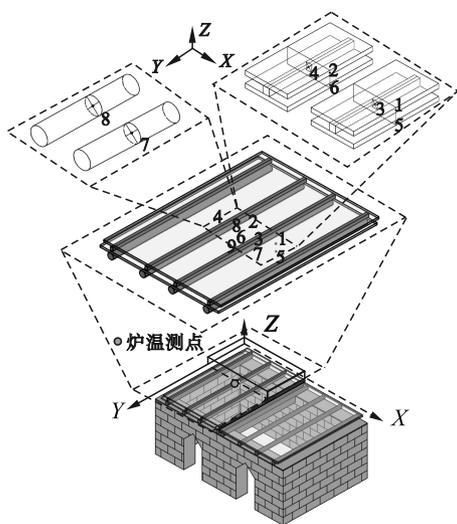
试验组共布置了 9 个热电偶,1#和 2#测点为顶板处测点;3#和 4#测点为龙骨处测点;5#和 6#测点为底板处测点;7#和 8#测点为木梁内测点;9#测点为炉温测点,整体布置如图 4 所示。

图4 试验组热电偶布置图

Fig. 4 The layout of thermal couples for test group

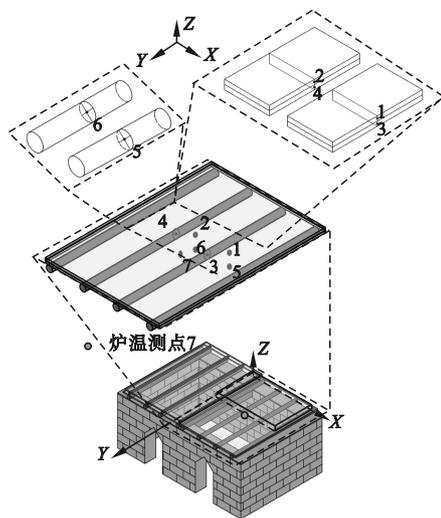
对照组共布置了 7 个热电偶,1#和 2#测点为顶板处测点;3#和 4#测点为底板处测点;5#和 6#测点为木梁内测点;7#测点为炉温测点,整体布置如图 5 所示。在燃烧到预定时间后,向试验炉内喷水,等整体温度下降后再将构件进行拆解处理。

图5 对照组热电偶布置图

Fig. 5 The layout of thermal couples for control group

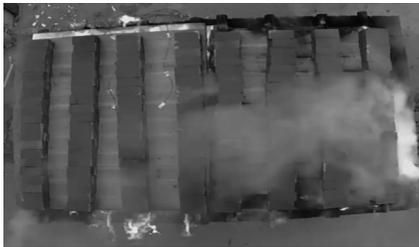
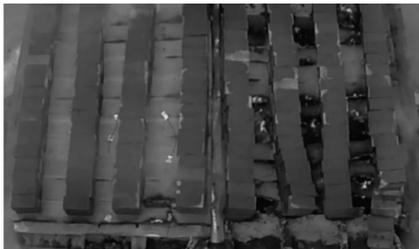
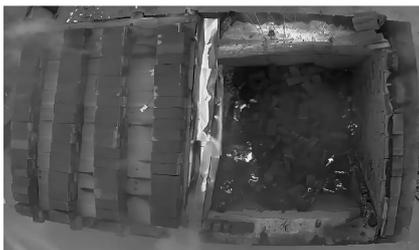
(a)试验初期现象

(b)对照组大面积烧毁

(c)对照组完全烧毁

图 6 试验现象对比图

Fig. 6 Comparison of experimental phenomena
试验结束后,试验组楼板如图 7 所示。

试验初期,对照组出现大量白色烟雾向外溢出,楼板的顶面出现零星的炭化区域,在 25 min 时顶层楼板部分区域被烧穿开始出现火苗;在受火时间为 51 min 30 s 时,对照组的顶层楼板中大量木板被烧毁,并且可以明显看到中间两根梁上的红砖发生了偏移,

可知对照组整体楼板托梁体系即将失去剩余承载力而发生破坏。而试验组楼板上的红砖未出现明显位移,只是木板出现了轻微炭化;在受火时间 1h6 min 时,对照组传统楼板托梁体系彻底失去承载能力,整体塌陷掉落炉内,而试验组整体仍保存相对完好,楼板上的红砖仍未出现明显位移。对照组构件完全烧毁,失去承载能力,如图 6 所示。

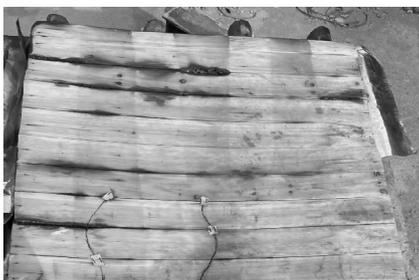
图 7 试验后试验组楼板

Fig. 7 The floor slab of test group after the experiment

综上所述,对照组构件在试验组构件顶面还没出现炭化区域时就已经完全烧毁,而试验组构件直至试验结束也没有被烧毁,且试验组构件的顶面只在木板拼接处有出现零星炭化区域和零星火焰,试验组构件保持相对完整。主要试验结果汇总如表 1 所示。

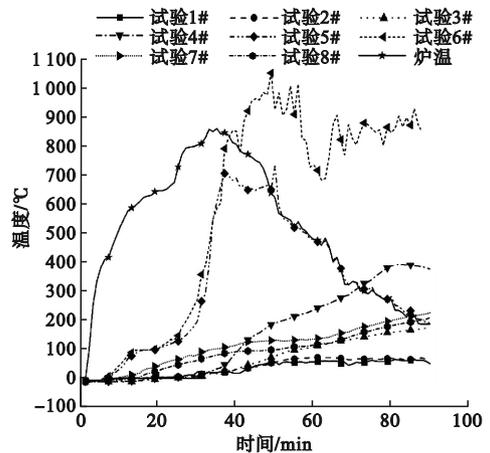
当温度接近 100 °C 前有一个相对较平缓的平台,这主要是由于木材中自由水分的蒸发所引起,与文献[12]中所做试验结论相吻合。相同时间下,顶面 1#和 2#热电偶的温度明显低于其他测点的温度,并且其升温速率远远低于同一构件的其他测点,在试验结束时温度曲线仍处于相对较平缓状态,峰值温度低于 100 °C。介于复合楼板中间的格栅处 3#测点温度和升温速率明显高于顶面 1#和 2#测点,同时低于其他板上测点,符合试验规

图 8 试验组温度曲线

Fig. 8 Temperature curves of the test group

律。底面5#和6#测点的温度在短时间内迅速升高,远高于其他测点,其中,5#测点温度曲线的下降段与炉温基本重合,说明底面木板完全被烧毁,6#测点的温度曲线与5#测点基本吻合。而后面出现异常,发现是木板烧毁后将热电偶烧毁导致的。7#和8#测点温度和升温速率基本重合,在试验结束时均未达到木材的燃点280~300℃,证明了外包镀锌板对于延长托梁的耐火时间有着显著效果。

试验组构件温度变化如图 8 所示。

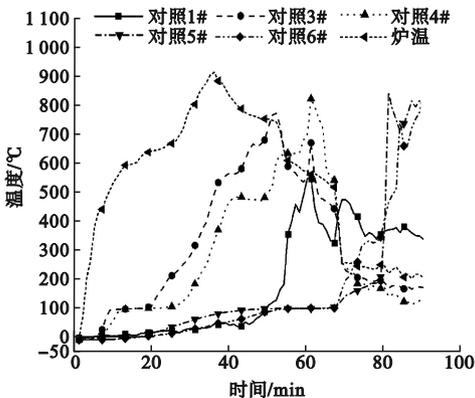
对照组构件温度变化如图9所示。少数热电偶在试验时损坏未测出温度变化,当温度接近100℃时有一个相对较平缓的平台。顶面1#测点温度在45min时开始迅速升温,此时木板已经被烧穿进入了燃烧阶段;在65min时完全烧毁塌陷,又出现再次增长现象,可能是因为热电偶掉入炉中后与火源直接接触所致。底面3#和4#测点温度曲线基本相似,3#热电偶的整体温度曲线左移可能受到当时风向的影响所致,板内测点的温度曲线整体趋势基本相同。托梁中心5#和6#测点温度在烧毁前上升缓慢,烧毁后开始急剧上升,是因为外圈托梁起到了良好的隔热作用,但随着逐步燃烧导致托梁逐渐失去承载能力,直到结构整体塌陷掉落炉内,进一步燃烧,温度又开始上升。

图9 对照组温度曲线

Fig. 9 Temperature curves of the control group

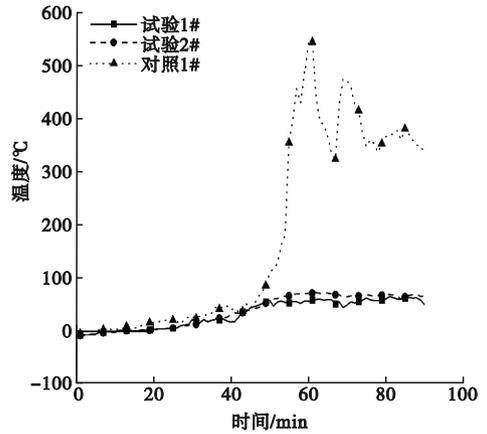
示。对照组1#测点温度在43min开始急剧上升,说明此时对照组的顶层楼板已经被烧穿进入燃烧状态,当时间到达1h后对照组顶层楼板温度达到峰值并且迅速下降。在这一过程中试验组1#、2#测点温度仍处于靠近100℃前的平缓状态,并且直到试验结束仍处于平缓状态。在40min前时,试验组1#、2#测点均低于对照组1#测点温度,这一现象证明试验组的楼板结构显著提升了耐火时间。

图10 两组的顶面温度对比曲线

Fig. 10 Comparison curves of the temperature on the top surface for two groups

两组顶面测点温度变化对比如图10所

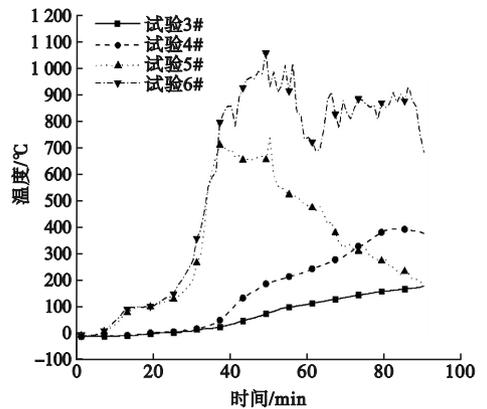
图11 试验组格栅处与底面温度对比曲线

Fig. 11 Comparison curves of temperature between the keel and near-fire surface for the test group

由于格栅的存在,5#、6#测点与3#、4#测点之间大约有50mm的间隙,间隙充满导热系数很低的空气,起到了很好的隔热效

果^[13],所以当底面5#、6#测点在25 min左右开始燃烧,测点温度急剧升高,格栅处3#、4#测点温度仍然随时间缓慢上升,同一时刻3#、4#测点的温度远低于5#、6#测点,且整体的升温速率也更慢,这一现象证明了利用空气隔热性能的板内设置格栅的组合结构能够明显增加楼板的耐火时间。

试验组格栅处与底面纵向相同位置测点温度变化对比见图11。

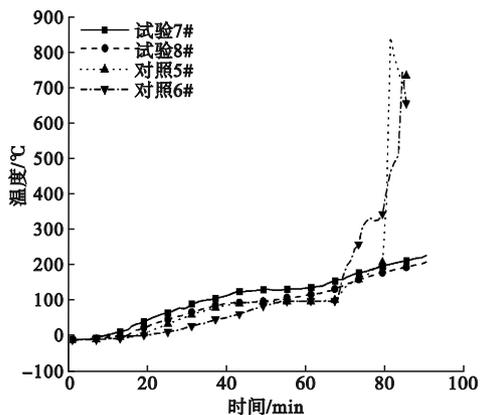
两组托梁中心处测点温度场对比见图12。在65 min前,试验组7#、8#和对照组5#、6#测点的升温曲线基本相似,随着时间增加,对照组5#、6#测点温度开始急剧升高,直至被烧毁,而试验组7#、8#仍在稳定升温;说明包裹镀锌板隔绝了构件与火源的直接接触,增加了构件的耐火时间,这一现象也证明了镀锌板的存在虽然不能增加结构的隔热性能,但能够隔绝火源的直接接触,进而能够在较大程度上增加楼板的耐火时间。

图12 托梁温度对比曲线

Fig. 12 Comparison curves of temperature for wooden beam

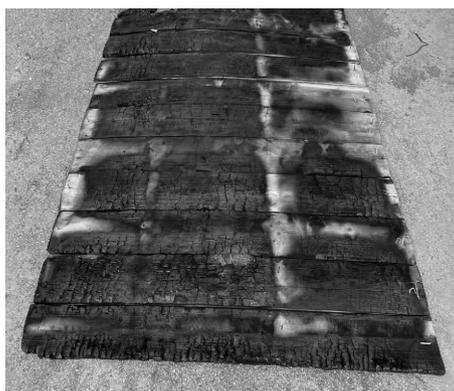
试验组顶部木板炭化情况如图13所示。木板左半边炭化层表面较光亮且面积较大,右半边相对较小,可能是由于试验时的风向影响导致,炭化层沿顺纹及横纹方向存在许多小裂缝,形成类似鳄鱼皮的裂缝分布^[14]。用小刀在木板的中间处剥落炭化层,测量木板的炭化层厚度与木板的受火后厚度,如图14所示。木板原始厚度为26.2 mm,受火后

图13 顶部木板炭化表面

Fig. 13 The carbonized surface of wood board on the top

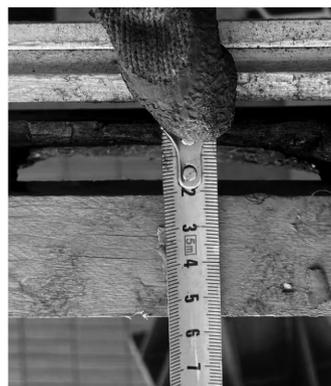
剩余厚度为13.3 mm,厚度减少12.9 mm,计算得到受火木板的炭化速率为0.22 (mm/min),远小于欧洲标准建议值。说明通过镀锌板隔绝火源和充分利用木格栅间的不流动空气进行隔热的方式,极大地延缓了木板的升温速度,从而减小了木板的炭化速率。

图14 顶部木板底面炭化层测量

Fig. 14 Thickness of the carbonization layer on the bottom surface of the top board
